A PURE SMARTBALL SZIVÁRGÁSÉRZÉKELÉS ÉS RONCSOLÁSMENTES CSÓANYAGVIZSGÁLAT BEMUTATÁSA ÉS GYAKORLATI TAPASZTALATAI A DRV TERÜLETÉN VÉGZETT VIZSGÁLAT FÉNYÉBEN

KISS LÁSZLÓ üzemvezető, DRV Zrt.

TÖRÖK BALÁZS területi értékesítési vezető, Xylem Water Solutions Magyarország Kft.

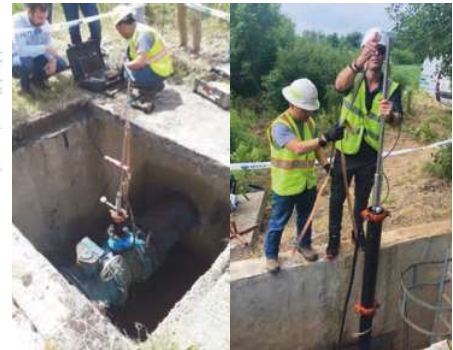
Üzemeltetői részről azt az igényt fogalmaztuk meg, hogy a vizsgálat idejére ne kelljen a vezetéket a termelésből kivenni, a szolgáltatott víz minőségi romlást nem szenvedhet el, és ne kelljen a vezetéket megbontani a vizsgálat előkészítése során sem. A PURE kollégái jelezték, hogy nagyon fontos lenne a mérés szempontjából a pontosan meghatározható és konstans áramlási sebesség – ideális esetben ez 1 m/s körüli lenne. Ezt a problémát közösen oldottuk meg úgy, hogy a vezetékbe adott víz mennyiségét nagy pontossággal szabályoztuk, az átmérőből és a térfogatáramból meghatározható volt az áramlási sebesség, így a mérés idején csak az előre meghatározott térfogatáramot adtuk a vezetékbe. A másik megoldandó, sarkalatos probléma a vezeték jó szakaszolhatósága volt, ami azért volt fontos, mert az esetleges zárási hibák miatt torzult volna a mérés, a nem jól zárt szerelvények környezetében az eszköz hibának érezkelhetne volna az átengedett vízmennyiséget. A zárási és szakaszolási igények kielégítése szerencsére számunkra nem jelentett túl nagy kihívást, mivel minden szerelvényünk jól és hibátlanul működött. A harmadik, szintén fontos feltétel az volt, hogy lehetőség szerint egyenes távolságra fémes kapcsolattal bíró vezeték szakaszok is legyenek az akusztikus szenzorok elhelyezhetősége érdekében, amelyeket kívülről a vezeték falára kellett rögzíteni. Szerencsénkre ez a lehetőség is adott volt, mivel a vezeték szerelvényekében, illetve út alatti átvezetéseinél voltak olyan spirálhegesztett vascsőszakaszok, ahová a szenzorokat a felület előkészítése után fel lehetett helyezni. Továbbá szükség volt még az indítási és a kivételi pontra, amiket a mérendő szakasz elején és végén, egy-egy szerelvényében alakítottunk ki. A

műszaki elvárás ezekkel a pontokkal kapcsolatban az volt, hogy DN 100-as átmérőben készüljenek, zárhatók legyenek, és biztosítsunk peremes kötési lehetőséget a behelyező, illetve kivételi szerkezet számára. További igény volt még a szerelvényeknek megfelelő belmérete, hiszen a SmartBall behelyezésére és kivételére használt szerkezet kb. 1,8 m hosszú rudazattal volt ellátva, amit fel- és leszerelni, illetve mozgatni is kellett. Ezt úgy oldottuk meg, hogy a szerelvényeknek azon részén alakítottuk ki a szükséges csatlakozási pontokat, ahol az akna födémje leemelhető volt, így a szükséges helyigényt biztosítani tudtuk. A mérés előkészítése során az adottságokon felül számunkra pluszfeladatot jelentett két csatlakozási pont kialakítása, ezeket egy munkanap alatt ki tudtuk építeni. A konkrét mérésre való felkészülés – a szenzorok elhelyezése, az aknák előkészítése – ugyancsak

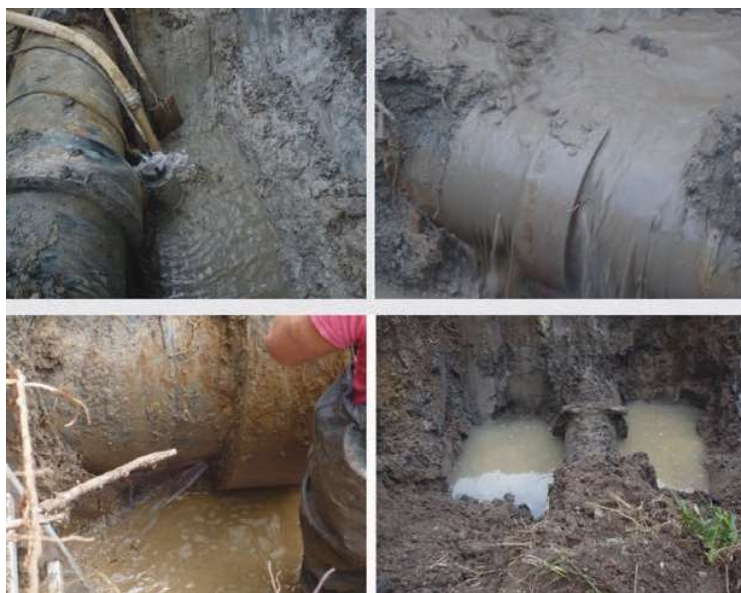
A vizsgálat során összesen 12 feltételezett hibahelyet jelöltek meg. A szöveges értékelésben a feltételezett hibákat 3 csoportra osztották – kicsi, közepes és nagy intenzitású. A hibák fajtáit az alábbi táblázat mutatja.

kus szenzorok telepítési helyeit, a hiba feltételezett helyét pedig a két szomszédos szenzortól mért távolság határozta meg. Ezen módszert követve kijelöltük az összes feltételezett hibahelyet, és megkezdtük a feltárásukat. A jelzett 12-ből 10 helyen beigazolódott a hiba, 2 esetben nem találtunk a megadott helyen hibát. A 10-ből 1 esetben nem volt pontos a hiba helyének meghatározása, de itt is csupán 8 fm volt az eltérés a valós és a tényleges hibahely között. Ami a hibák jellegét illeti, azok kivétel nélkül kötészabák voltak. A kötések közül is a legnagyobb számban a gumitömítések előregedése volt a hiba oka Simplex-kötéseknél, ezenkívül előfordult még Gibault-kötésnél csavarkorrózió is.

A hibák javítása után a termelési adatok szemmel láthatóan kedvező irányba mozdultak a korábbi évek hasonló időszakához képest.
