# Flygt Concertor overtreft de verwachting

Van een verstopping per dag naar geen storing in maanden

**LOCATIE:** Baljuwplein, Rotterdam-Noord  
**EINDGEBRUIKER:** Gemeente Rotterdam  
**APPLICATIE:** Rioolgemaal (RWA/DWA)  
**PRODUCT:** Flygt Concertor N6020.180HT 2.2kW  
**OPLEVERING:** 2017

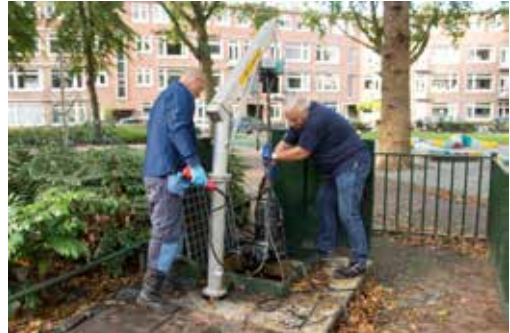
De Flygt Concertor wordt uit de put gehaald voor inspectie.

Drie maanden later is de pomp uit de put gehaald om te kijken hoe het ervoor stond met eventuele slijtage. Maar de pomp zag er nog als nieuw uit, er was geen slijtage te bekennen. De Flygt Concertor is voorzien van een ‘Hard Iron’ waaier. Dit harde materiaal is heel goed bestand tegen slijtage, wat ervoor zorgt dat de levensduur van deze waaiers tot wel drie keer hoger is ten opzichte van gebruikelijk toegepaste waaiers. “De Flygt Concertor gaat zeker een vervolg krijgen binnen de gemeente Rotterdam.” vertelt Ronald tot slot. “Er zijn meerdere gemalen in de Gemeente waar de toepassing van de Flygt Concertor ons veel kan bieden”.

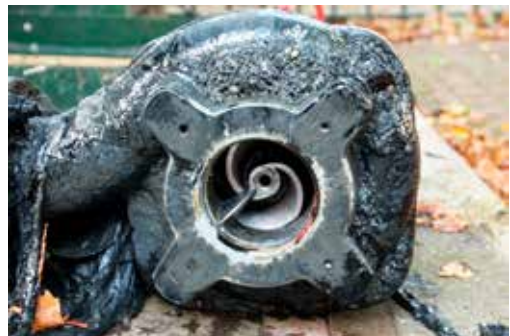
De Flygt Concertor is voorzien van een ‘Hard Iron’ waaier. Dit harde materiaal is heel goed bestand tegen slijtage, wat ervoor zorgt dat de levensduur tot wel drie keer hoger is ten opzichte van gebruikelijk toegepaste waaiers.
